G4511 长深高速（东源段）“10·16”  
较大道路交通事故调查报告

河源市人民政府事故调查组

2024年3月27日

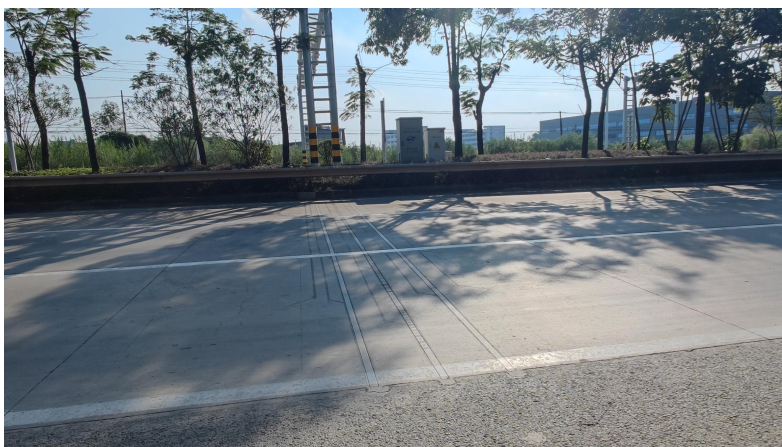
2.惠州市惠东县交通运输局。作为道路货物运输的行业监管部门，作为治超工作的牵头单位，2023 年以来，未发现陈春华驾驶赣 C·X1029 重型半挂牵引车/赣 C·X459 挂货车多次超限超载上路经过辖内设置的非现场执法监测点（G324 大岭往平潭方向）。根据该局提供的数据资料显示，只有该车辆的进入卡口的数据（空车），没有驶出卡口（载重）的数据。该局未及时发现事发当日货车通过监测点时的超限超载行为，源头管控不到位。调查组认为该局日常治超工作不到位。
